SITREP GRD INTERNACIONAL N.º 4

### INUNDACIÓN REPENTINA Y FLUJOS DE DETRITOS – NEPAL

| <b>Evento</b> | Inundación repentina y flujos de detritos asociados a colapso glaciar / avalancha de hielo, roca y sedimentos |

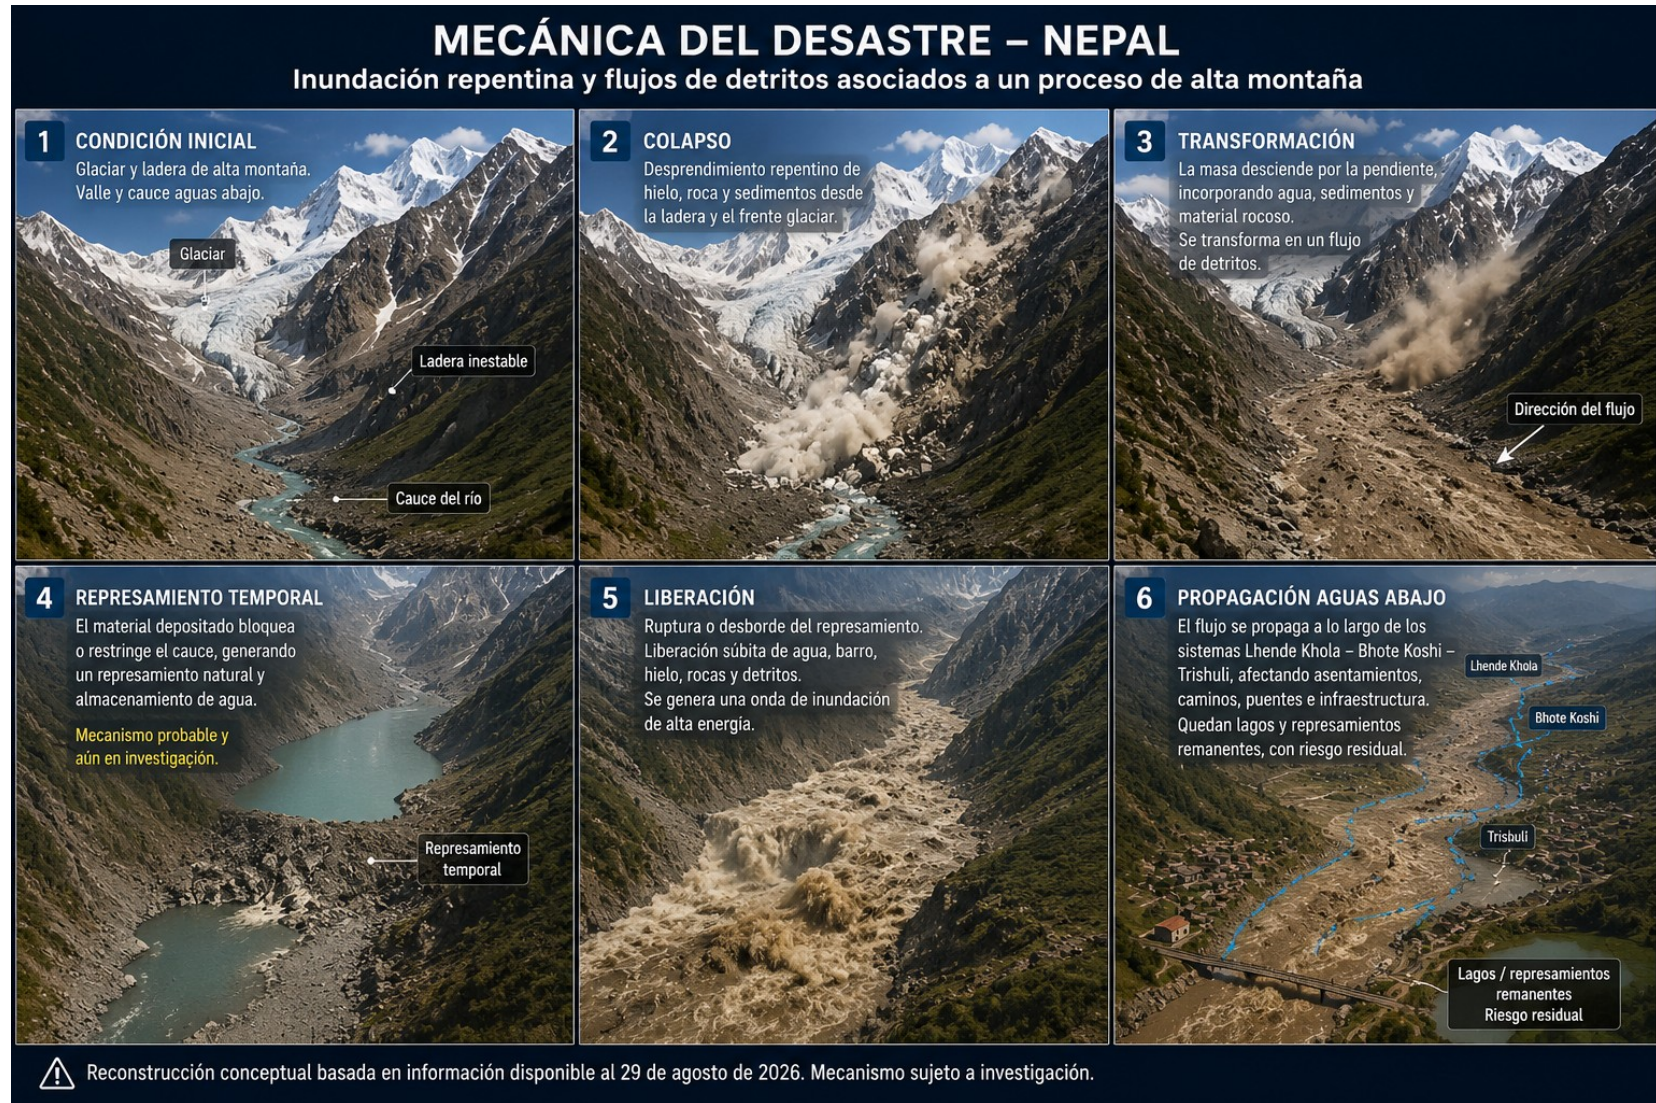
Figura 1. Mecánica del desastre – Nepal. Reconstrucción conceptual de la secuencia del fenómeno, desde las condiciones iniciales de alta montaña hasta la propagación de la inundación repentina y los flujos de detritos aguas abajo. La representación se basa en los antecedentes disponibles y podrá ser actualizada conforme avance la investigación científica del evento.

Se mantiene la cadena causal: falla masiva de hielo/roca/suelo → represamiento natural → acumulación de agua → ruptura → descarga de agua, hielo, roca y sedimentos → inundación repentina → efectos en cascada aguas abajo.
